Cyclone Chido à Mayotte, le bilan un an après

Lorsque Chido, cyclone tropical intense de catégorie 4, frappe l'archipel le 14 décembre 2024, la violence est inouïe. Les anémomètres se figent sur un dernier relevé à 226 km/h avant d'être emportés, laissant place à des dégâts considérables. Un an plus tard, au-delà des chiffres, revenons sur la réalité du terrain et les particularités insulaires de Mayotte. L'heure est au bilan.

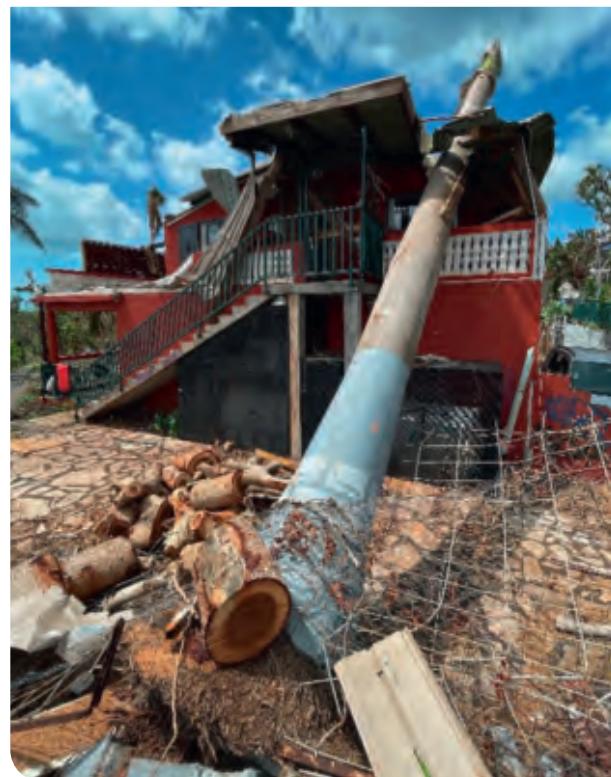
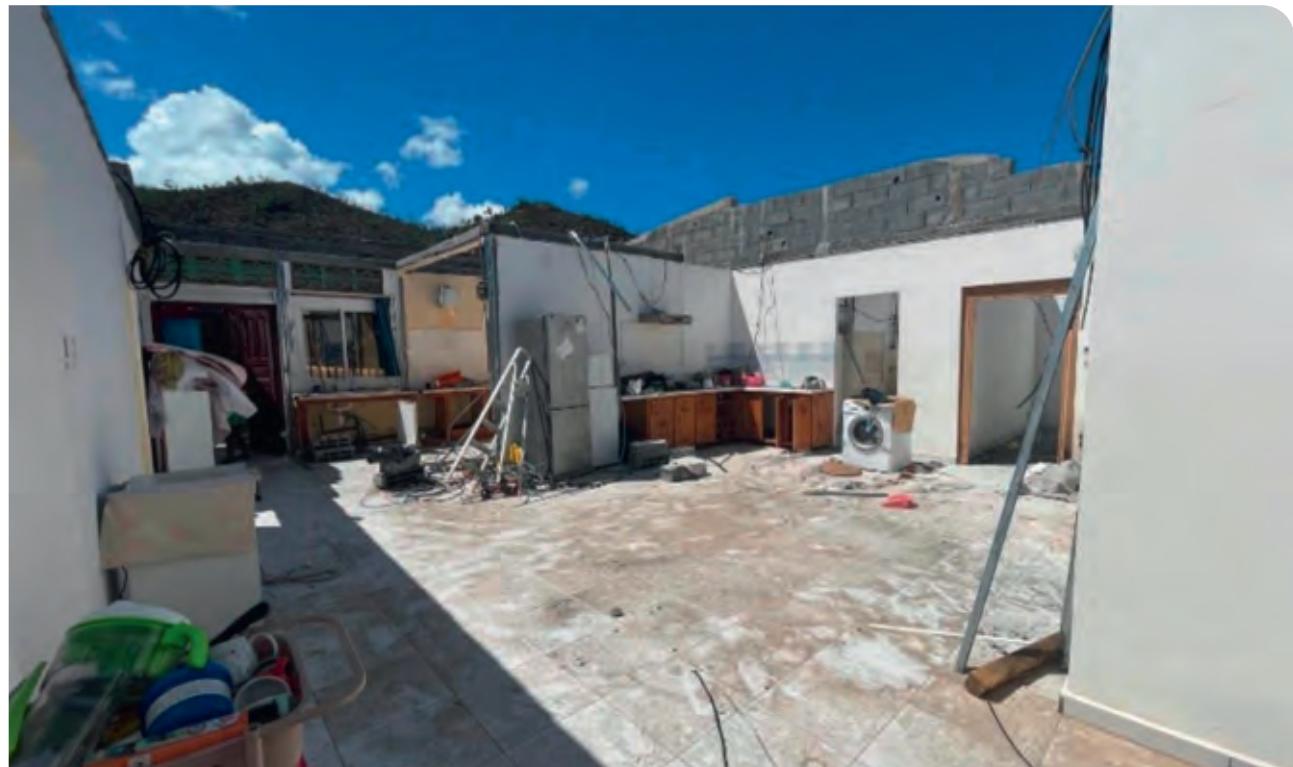
Le passage du cyclone Chido a littéralement dévasté l'ensemble des habitations de l'île de Mayotte.

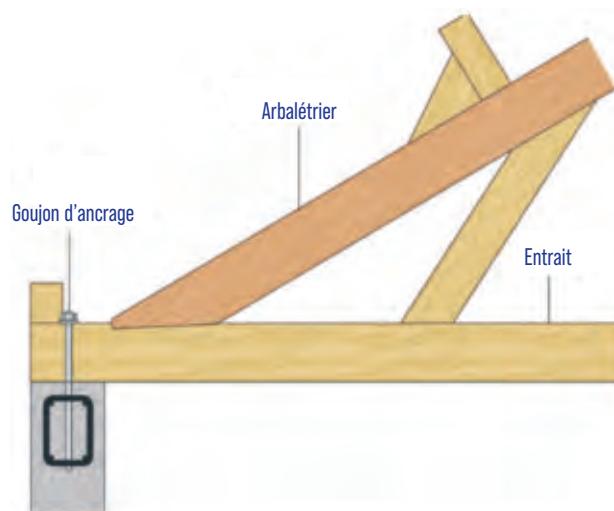
- absence ou sous-dimensionnement des dispositifs d'ancrage des charpentes aux couronnes de murs (absence de goujons d'ancrage, de cornières métalliques ou de liaisons mécaniques certifiées);
- fixations de la couverture non conformes aux normes cycloniques : utilisation exclusive de vis autopercuses sans rondelle d'étanchéité ni renforcement, absence de fixations traversantes avec écrous et contreplaques;
- espacement excessif des fixations, avec des entraxes dépassant largement les préconisations techniques pour la résistance au soulèvement;
- détérioration progressive par décollement aux points singuliers (rives, faîtages et noues), servant de points d'initiation à l'arrachement en cascade sous l'effet des pressions différentielles.

Exemple d'ancrage de la charpente dans le béton par goujon d'ancrage

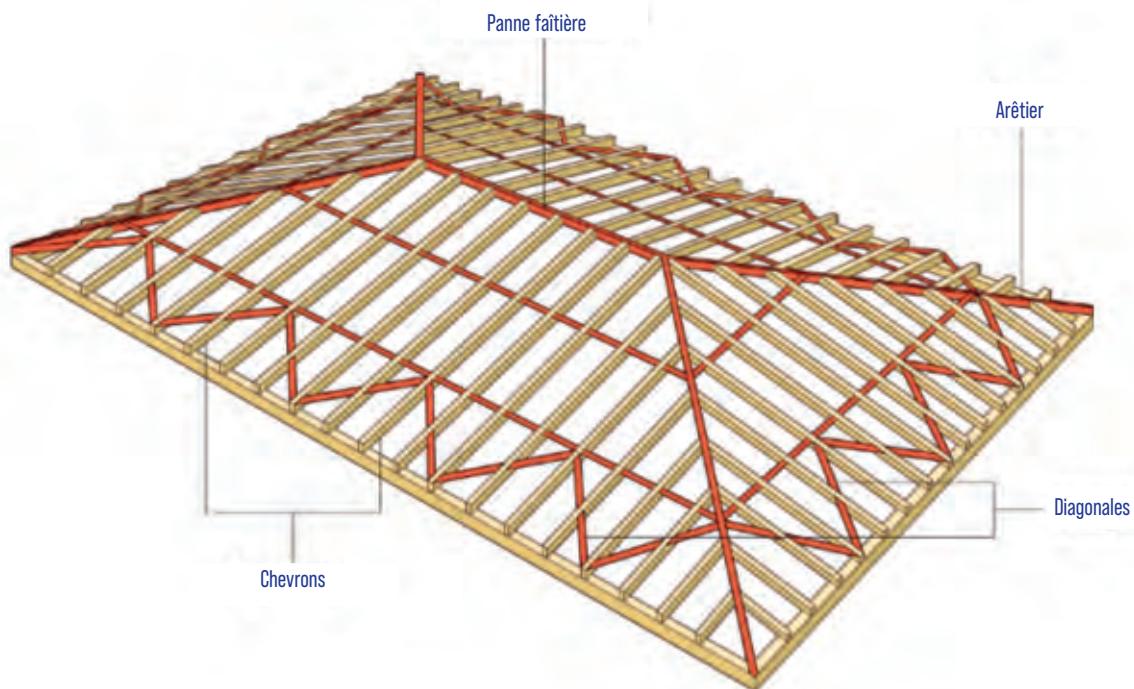
Par ailleurs, la majorité des constructions n'intégraient aucun système de dissipation des efforts horizontaux (contreventements, triangulation de charpente, ancrage

Exemple de diagonales mises en œuvre pour une charpente à 4 versants

profond... exposant l'ensemble de la superstructure à des déplacements latéraux et à un déracinement des porteurs. Ce défaut d'intégration d'une chaîne de continuité structurelle explique la fréquence des effondrements partiels ou totaux même en l'absence de sinistres apparents sur les murs porteurs.

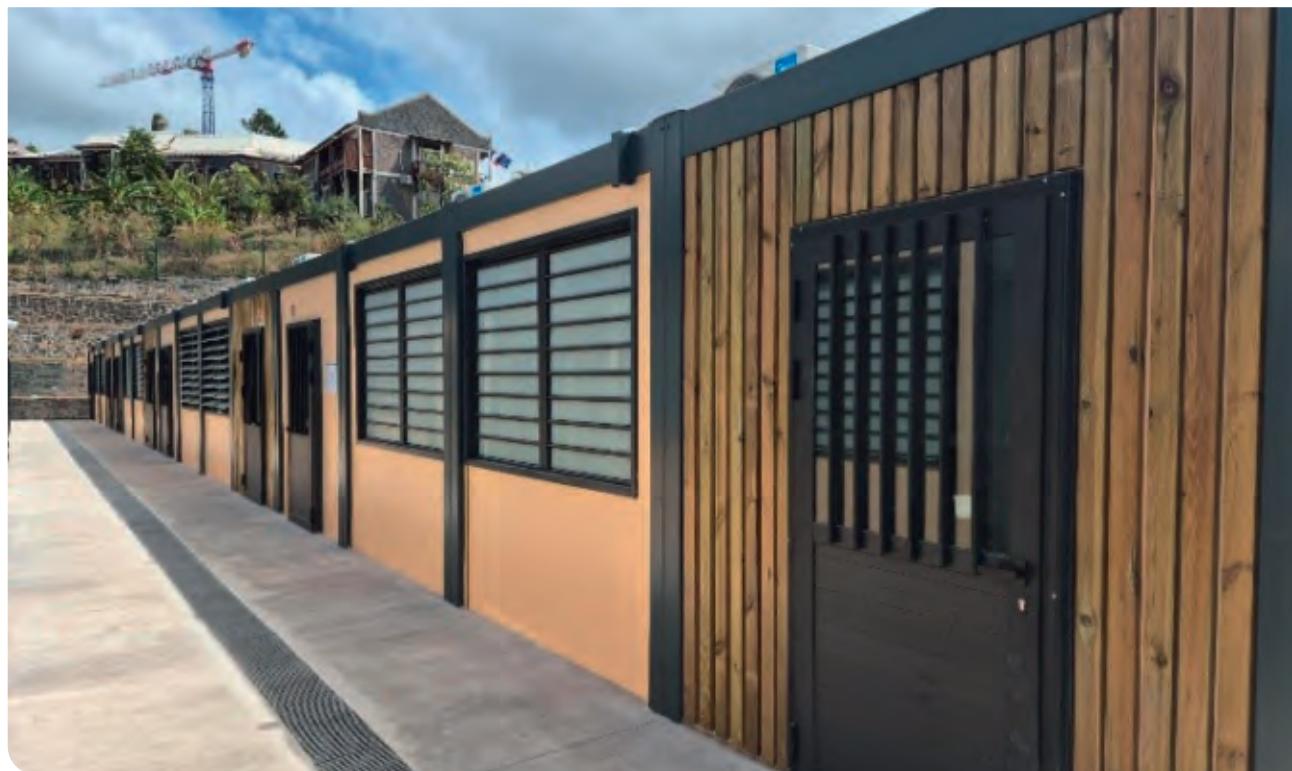
L'installation de logements modulaires suscite de nombreux mécontentements au sein de la population mahoraise considérant qu'ils ne sont pas adaptés au climat tropical.

Enfin, la stratégie de reconstruction suscite une vive opposition locale. L'État privilégie l'installation massive de logements modulaires (conteneurs), une solution rejetée par la population et les élus locaux pour son inadaptation au climat tropical (fournaises énergivores) et son caractère provisoire qui tend à devenir définitif.
